## CONTROL DE EROSIÓN

### Productos: MacMat® L

COMPañIA MINERA ANTAMINA

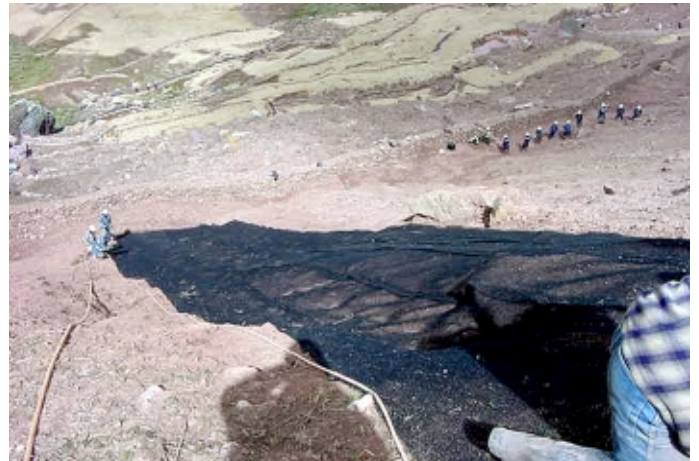
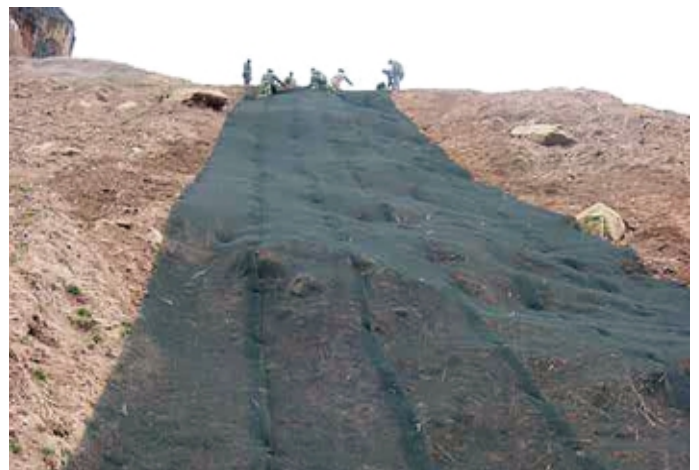
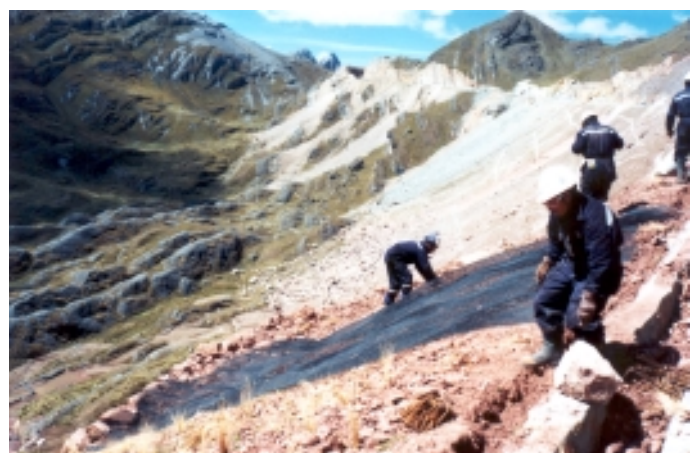
Durante la Construcción

La CMA verificó que la fuente principal de sedimentos era un talud vecino, lo cual, en algunos puntos por no tener vegetación, sufría erosión muy fácilmente durante las lluvias, cuyas aguas transportaban el suelo removido hasta el lago.

El cuerpo técnico de Maccaferri presentó a geomanta MacMat® como solución para la protección del talud a ser vegetado, teniendo en vista las condiciones hidrológicas y topográficas del local. La consultora que asesoró a la CMA durante la resolución del problema, propuso también como alternativa al Macmat® la utilización de biomantas.

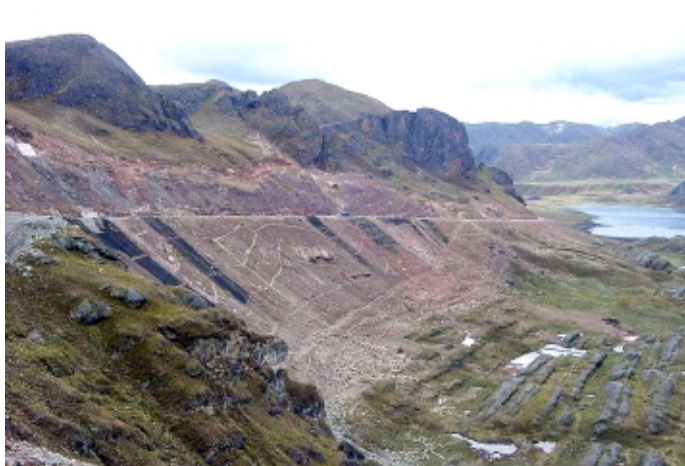
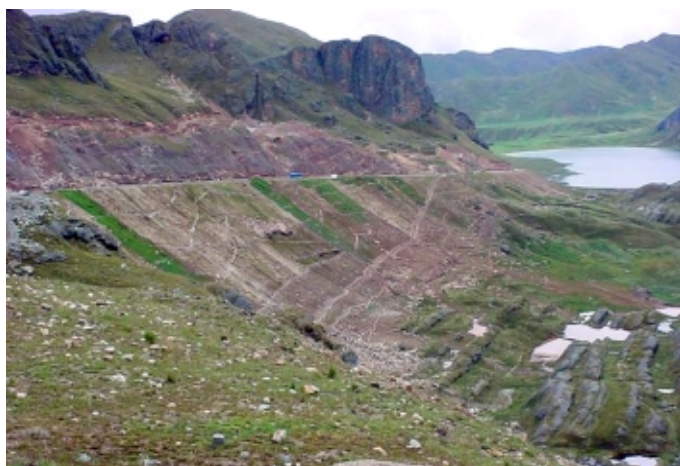
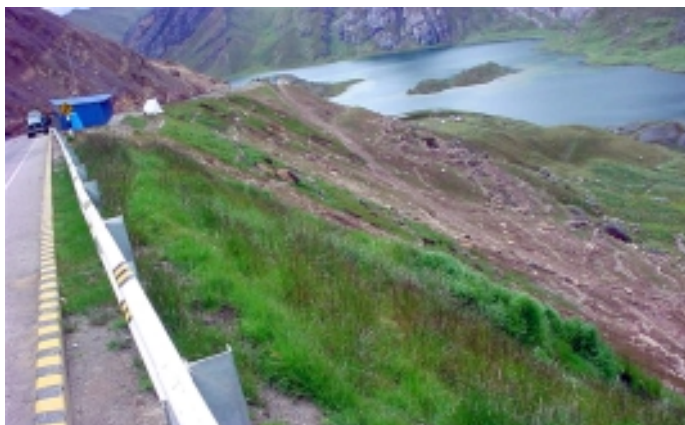
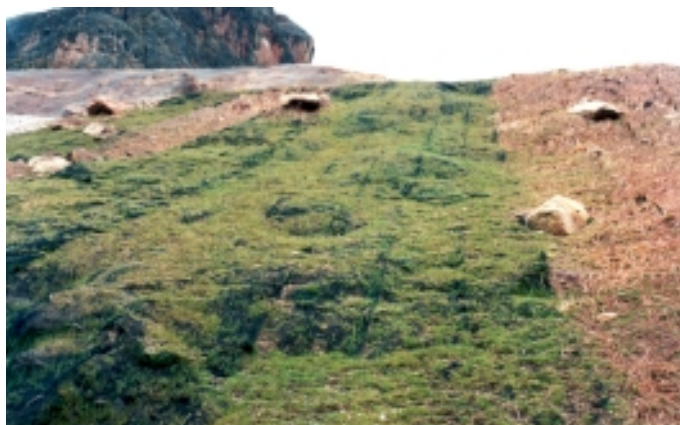
Después de la Construcción

Sin embargo, transcurrido un año de la aplicación de los revestimientos, se observó un mejor aprovechamiento de la área revestida por el Macmat®, que presentó revegetación total del área afectada, mientras que, la solución en biomanta, fue fácilmente removida debido al fuerte proceso de erosión en el talud.
