### AV . OROZIMBO MAIA CAMPINAS - SP - BRASIL

#### OBRA LONGITUDINAL

**Produtos:** Gavión Caja, Gavión Saco y Geotextil MacTex®

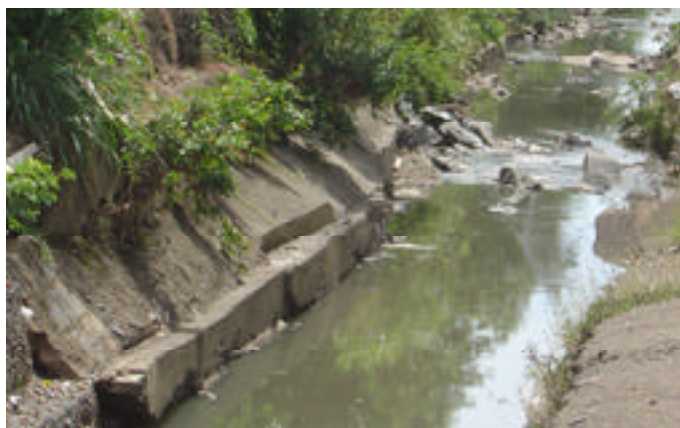
Antes de la obra

Un acelerado proceso de erosión, en un tramo del arroyo que corre entre los dos carriles de la avenida Orozimbo Maya, comprometía el funcionamiento de los mismos y de una torre de alta tensión.

El revestimiento original del canal, en mampostería, por ser insuficiente, colapsó en varios puntos debido a la acción del agua en las épocas de crecidas.

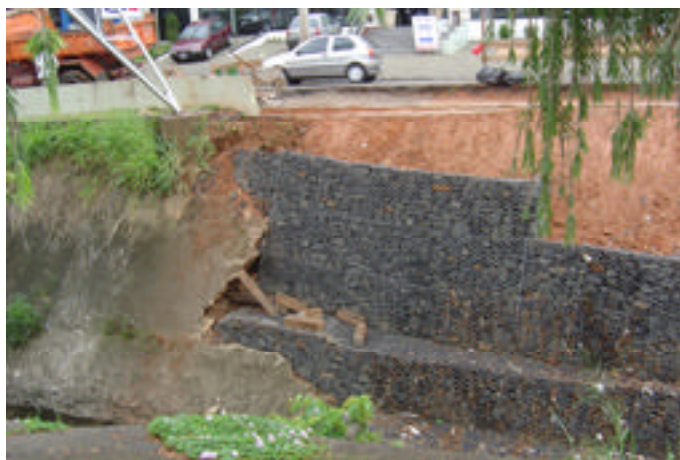
Fue así ejecutada una estructura en gaviones caja de 40m de extensión y 4m de altura, apoyada sobre una plataforma en gaviones saco y una camada de piedras.
