RIO BRANDÃO VOLTA REDONDA – RJ – BRASIL

OBRA LONGITUDINAL

Producto: Gavión Caja Zn/Al®

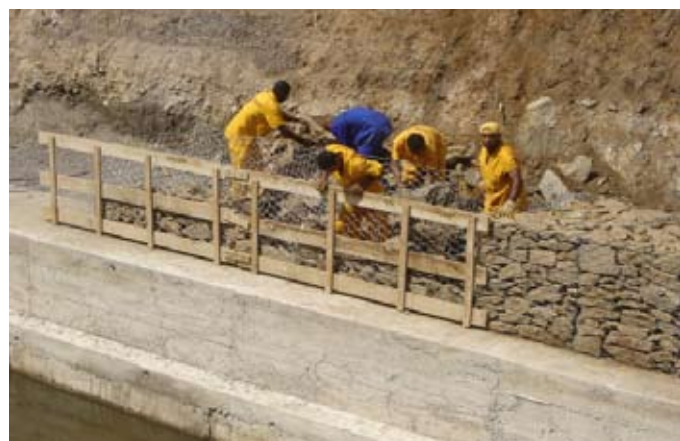
Durante la reforma.

La solución adoptada por el IPPU/VR (Instituto de Pesquisa y Planificación Urbana de Volta Redonda), órgano responsable por la obra, fue la misma usada en el proyecto original: base en hormigón rompió y estructura principal en gaviones.

Es importante notar que la reconstrucción de la base en hormigón requirió nuevos materiales tornándola relativamente más cara que la estructura en gaviones, donde se utilizó las mismas piedras para llenarlo y varias de las cajas ya utilizadas, después de rectificadas.

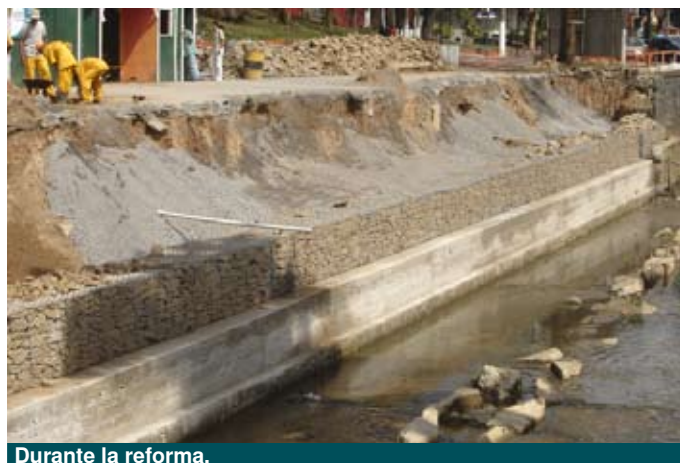
Durante la reforma.

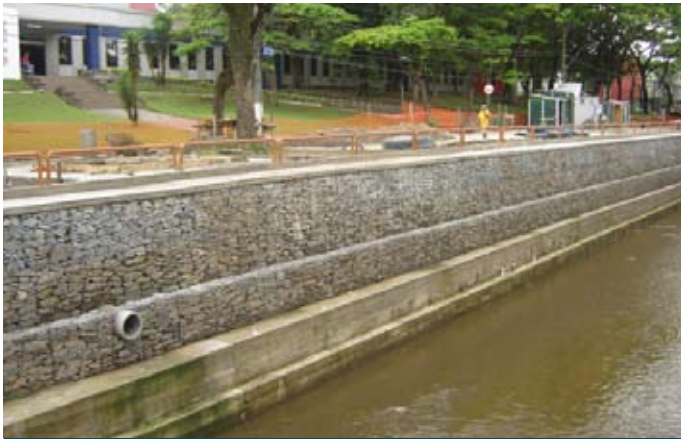
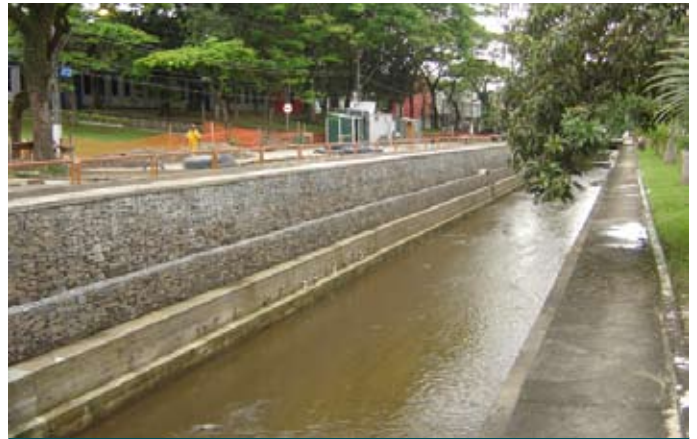
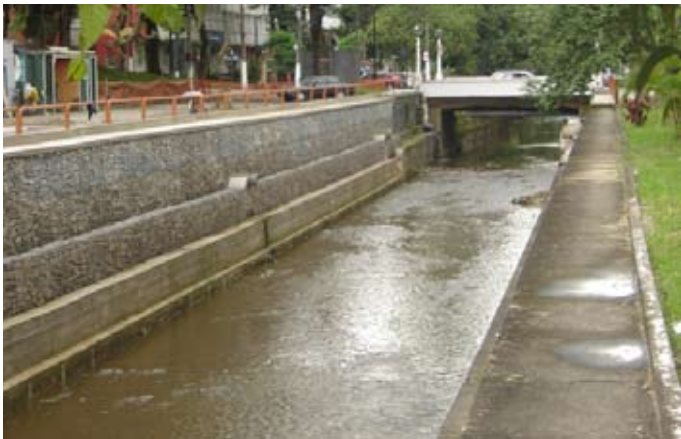
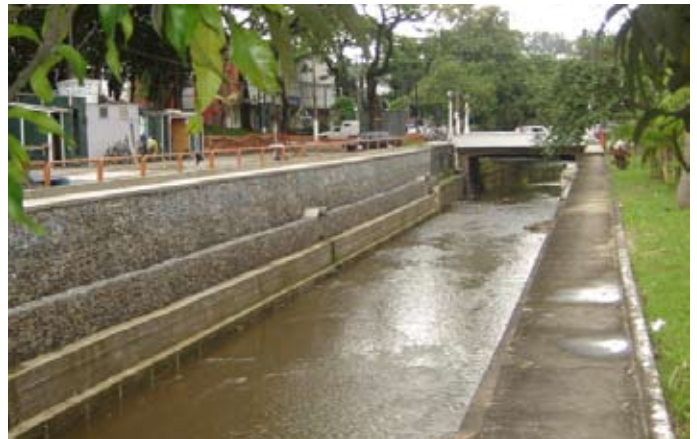
Reforma concluída.
