CALLE VIGÁRIO J.J. RODRIGUES JUNDIAÍ, BRASIL

Solución: MURO DE CONTENCIÓN

Producto: Gaviones Caja

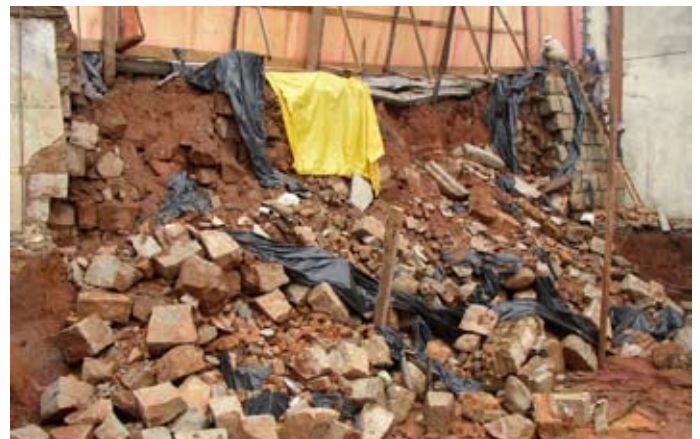
En función de un período de intensas lluvias en la región, asociado a sistemas de drenaje ineficientes, hubo el colapso de una estructura de contención de suelos en piedras argamasadas.

Ese colapso resultó el deslizamiento de una gran porción de suelo que, a su vez, originó lo recalque y rotura parcial del pavimento de la calle localizada próxima al sitio.

Antes de la obra

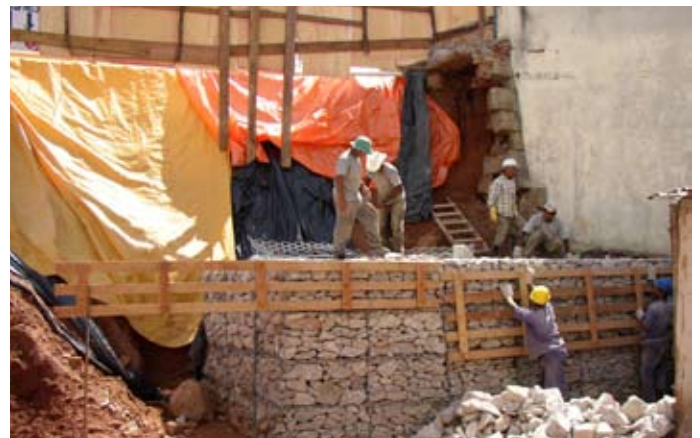
Durante la obra

Debido a la rapidez y simplicidad constructiva, se optó la construcción de un muro de contención en gaviones con escalones internos y externos, para una mejor estabilización de las tensiones actuantes en la estructura.

La gran ventaja de ese tipo de solución es que, a medida que el muro y el terraplén son construidos, el riesgo de una nueva rotura disminuía, es decir, por cada camada de gavión concluida, ésta ya ejercía la función de contención.

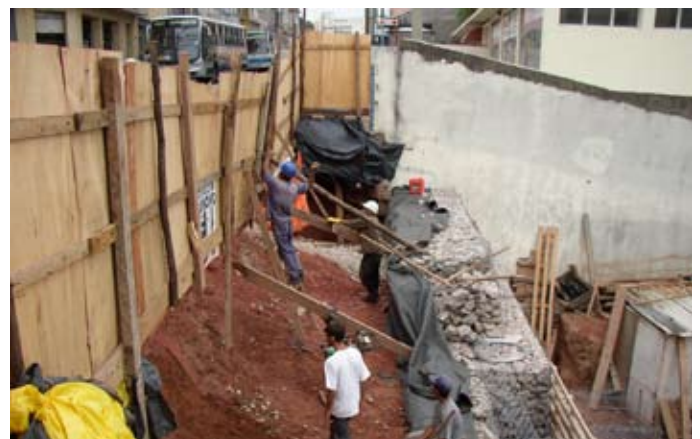
Durante la obra

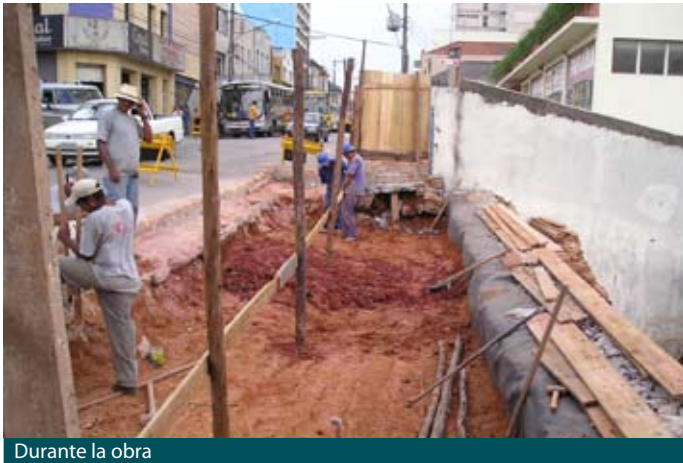
Durante la obra

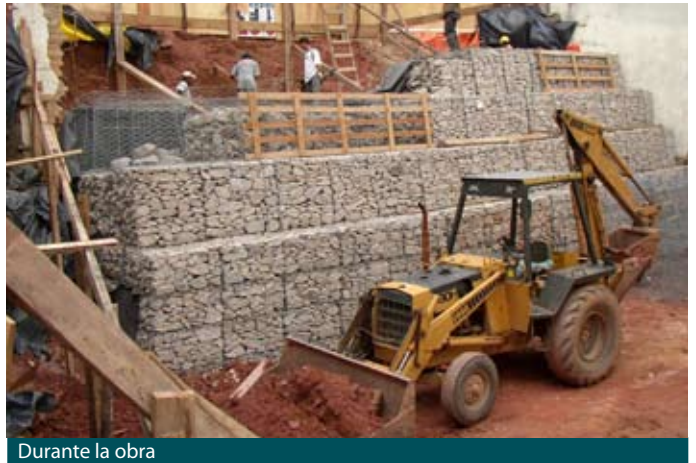
Durante la obra

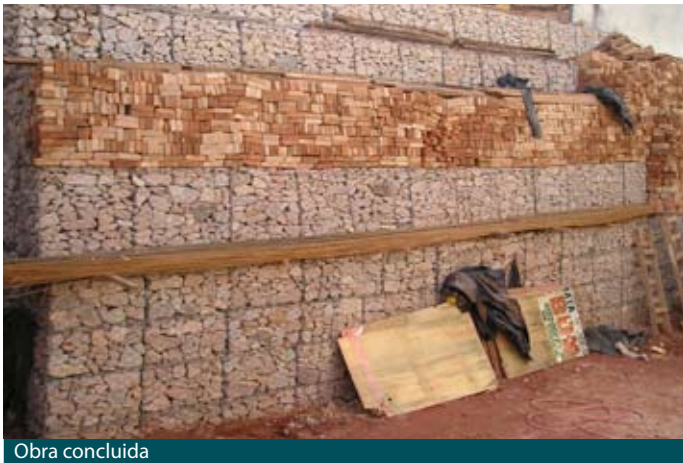
Obra concluida

Entre la rotura de la antigua contención y la finalización de la nueva obra, pasaron apenas 20 días, atendiendo así a las expectativas iniciales y minimizando los trastornos al público circundante.

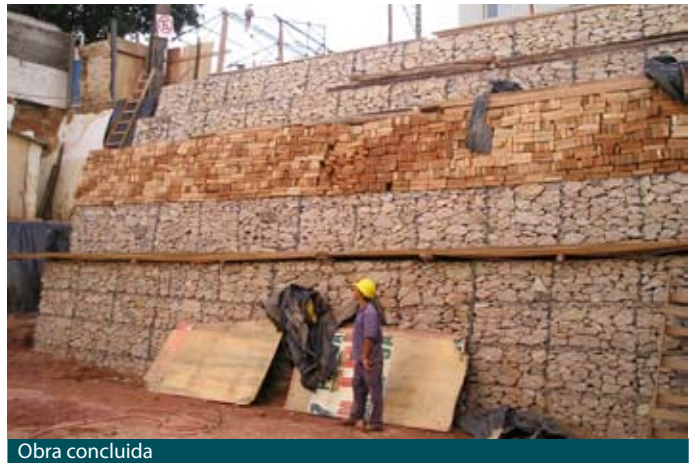
Obra concluida
