## CÓRREGO DO RESSACA BELO HORIZONTE-MG - BRASIL

### PROTEÇÃO DE MARGENS

Produto: Gabião caixa, colchão Reno®

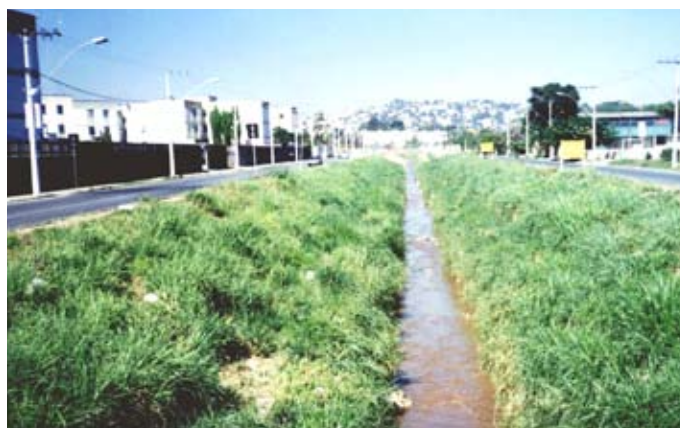
Antes da obra

Após 23 anos de existência, as estruturas de contenção de margens em gabiões do córrego do Ressaca, encontravam-se praticamente destruídas.

O motivo principal que levou à degradação das estruturas foi o contato dos gabiões em arame galvanizado com a água altamente poluída e portanto quimicamente agressiva ao metal.

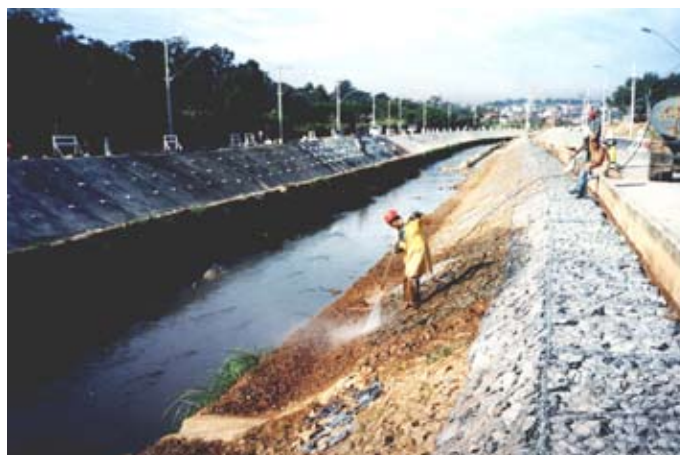
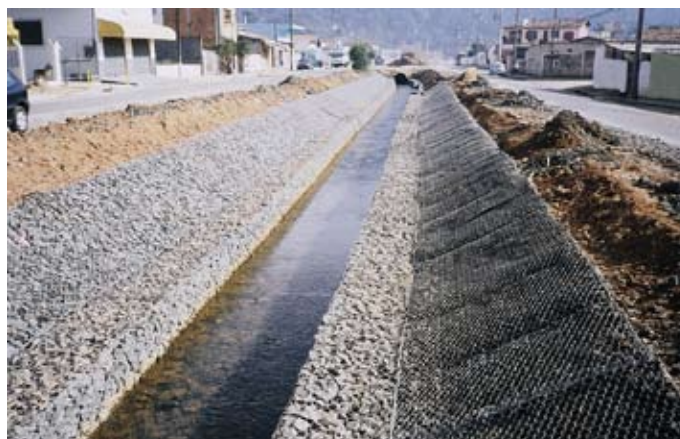
Durante a Construção

A solução adotada é constituída por estruturas de gabiões, revestidos com liga zinco/alumínio recobertos com PVC, argamassados com uma capa de aproximadamente 5 cm.
