## RESIDÊNCIA BALNEÁRIO DA COSTA OESTE - URUGUAI

### DRENAGEM RESIDENCIAL

Produto: MacDrain® 2L

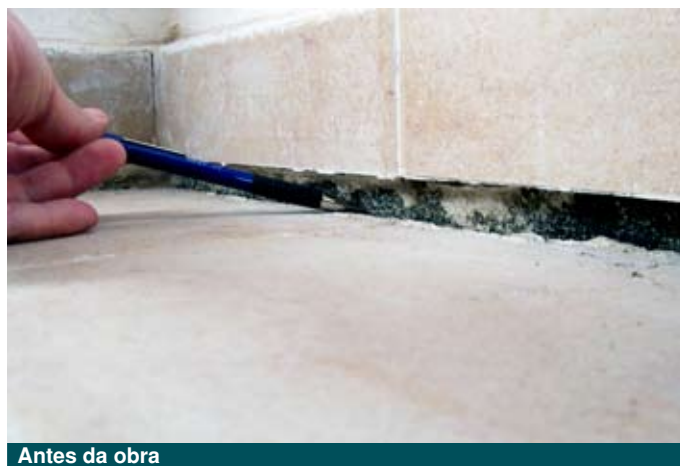
Três meses após a conclusão da obra, o piso térreo de uma residência construída em meio a uma região de vales, sofreu consideráveis movimentações de recalque.

Estudos apontaram que este fato ocorreu em função da grande quantidade de água em movimento no solo de fundação, formado por um aterro de areia de aproximadamente 1,2m de altura e solo natural predominantemente argiloso, ou seja, bastante impermeável.

Antes da obra

Para controlar o fluxo de água e conseqüentemente a movimentação do solo de apoio, foi criado um muro abaixo da viga baldrame. Desta forma obteve-se um obstáculo a passagem da água por baixo da construção.

Neste muro foi instalado um sistema de drenagem com MacDrain® 2L a fim de captar o volume excessivo de água e encaminhá-la para uma caixa de inspeção e saída.

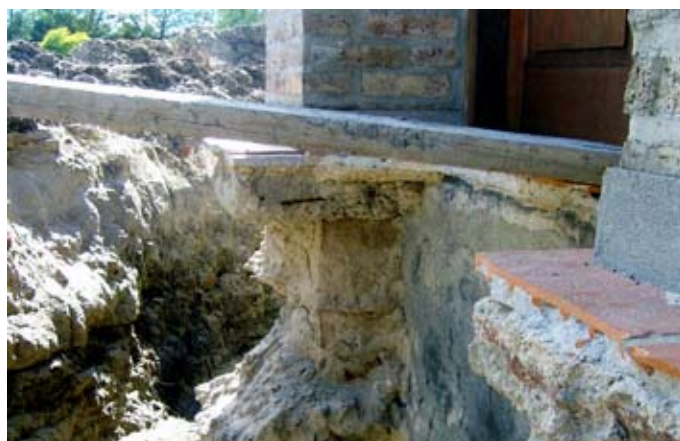
Durante a obra

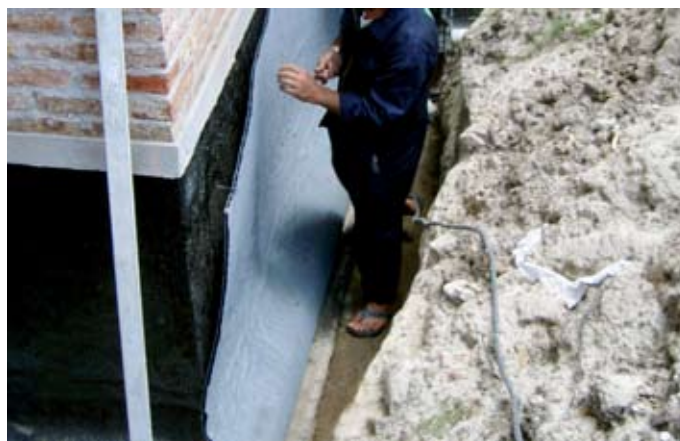
Durante a obra

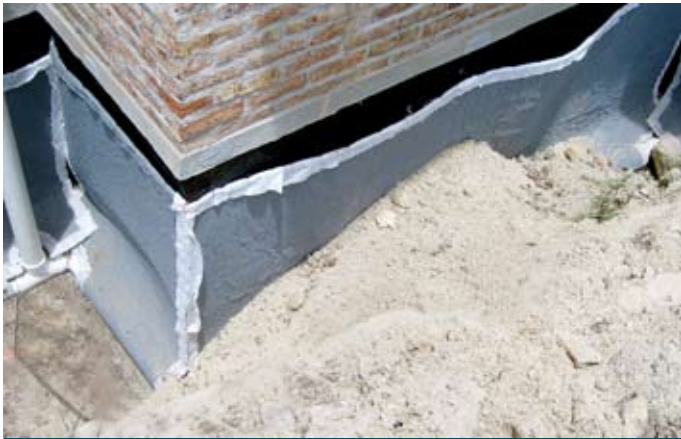
Durante a obra

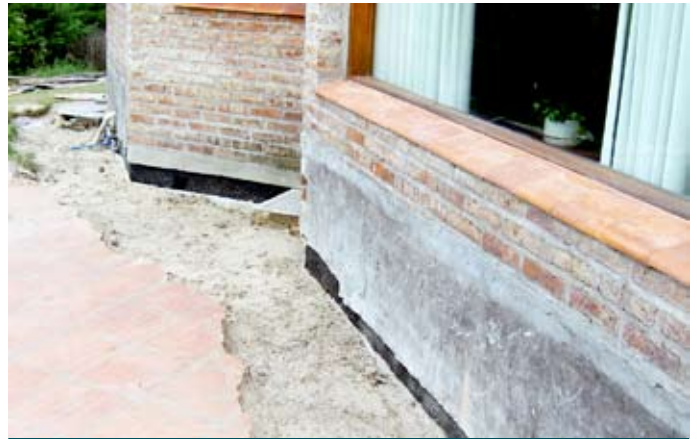
Durante a obra

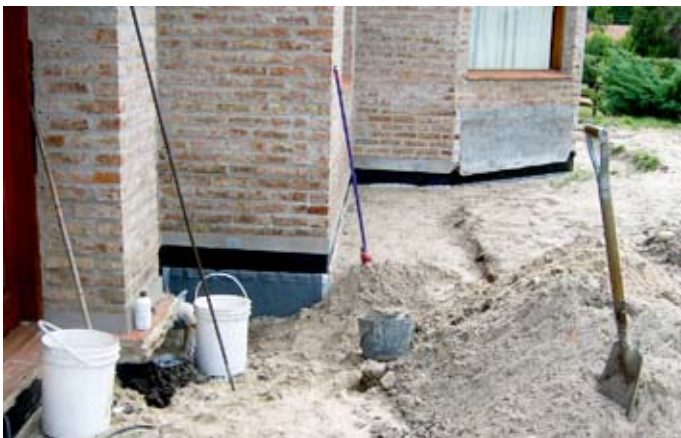
Durante a obra

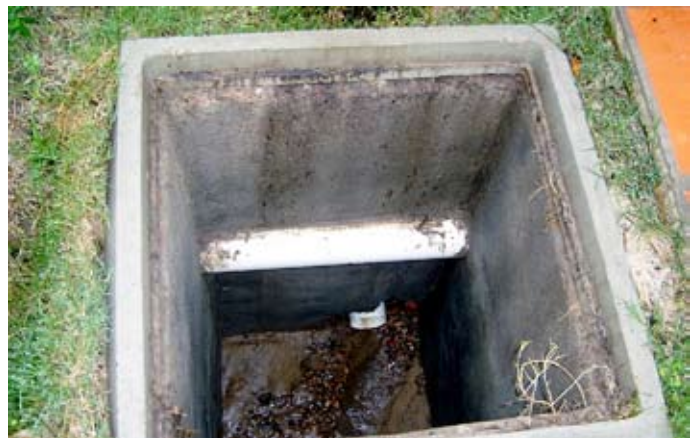
Obra concluída
