### Revestimientos de taludes con biomantas

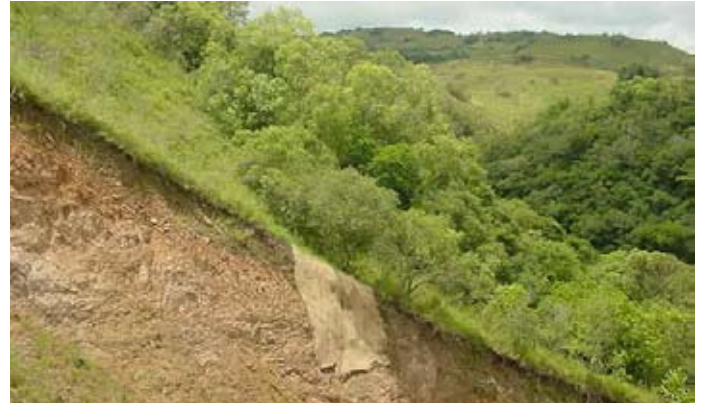
Figura 01. Erosión en talud desprotegido.

Taludes desamparados por revestimiento vegetal son estructuras altamente susceptibles a la degradación, principalmente cuando provienen de la instauración de procesos erosivos, provocados por la exposición a la acción eólica, pluvial o hasta mismo debido a la formación geológica del suelo local (Figura 1).

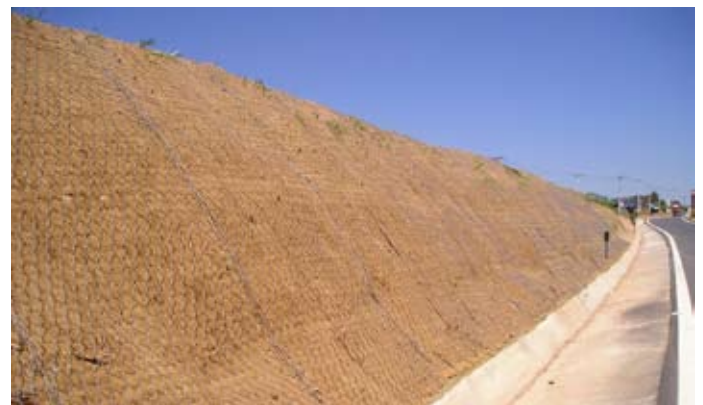
Figura 02. Talud revestido con biomantas BioMac®.

Las biomantas BioMac® son totalmente biodegradables, pues son constituidas de fibras de coco, confinadas entre dos pantallas de polipropileno fotodegradable, cosidas con hilos de yute en ambos sentidos, que minimiza o incluso hace nulo, los impactos ambientales asociados a su aplicación. Debido a su simplicidad técnica y funcional, generalmente son indicadas para situaciones menos críticas, sin embargo de igual necesidad, como por ejemplo taludes altamente erosionables pero con baja pendiente y/o extensión (Figuras 2 y 3). Las biomantas además de proteger inmediatamente el suelo de las acciones erosivas, también promueven y auxilian el crecimiento de la vegetación, creándose así una protección natural y definitiva para el área en cuestión.

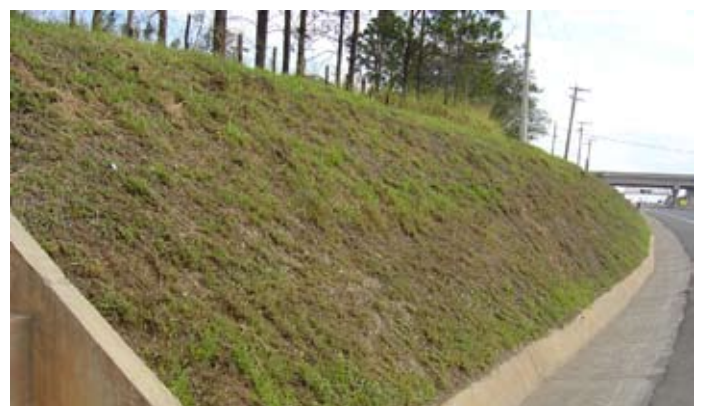
Figura 03. Vegetación crecida sobre el talud revestido.
