AV . OROZIMBO MAIA CAMPINAS - SP - BRASIL

OBRA LONGITUDINAL

Produtos: Gabião Caixa, Gabião Saco, Geotêxtil MacTex®

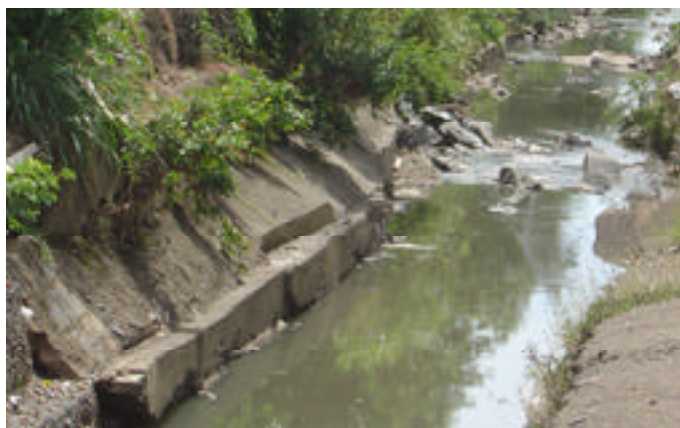
Um acelerado processo de erosão, em um trecho do córrego compreendido entre as duas pistas da avenida Orozimbo Maia, comprometia o funcionamento de ambas as vias e de uma torre de alta tensão.

O revestimento original do canal em alvenaria, por ser insuficiente, colapsou em vários pontos devido à ação da água nas épocas de cheias.

Antes da obra

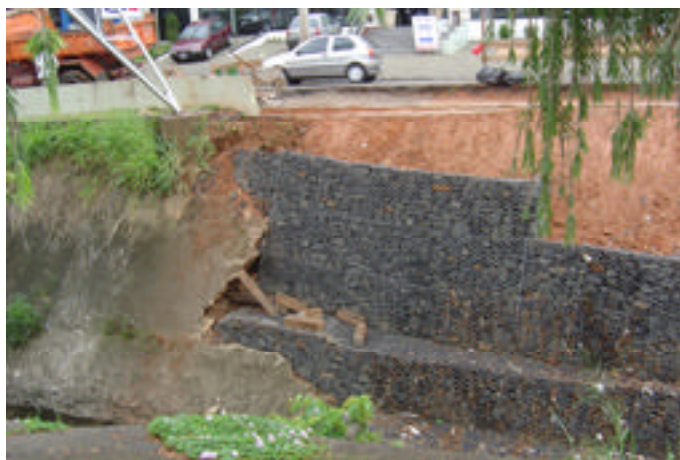
Foi então construída uma estrutura em gabões caixa com 40m de extensão e 4m de altura, apoiada sobre uma plataforma de gabões saco e um lastro de rachão.

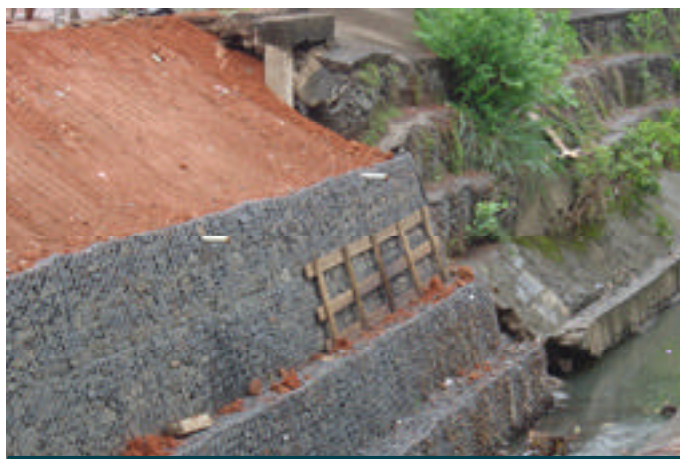
Durante a construção
