Revestimentos de taludes com biomantas.

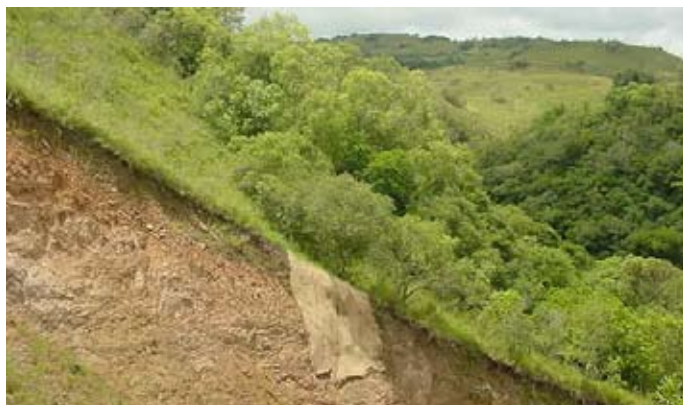
Figura 01. Erosão em talude desprotegido.

Taludes desprotegidos por revestimento vegetal são estruturas altamente susceptíveis à degradação, principalmente quando provenientes da instauração de processos erosivos provocados pela exposição à ação eólica, pluvial ou até mesmo devido à formação geológica do solo local (Figura 1).

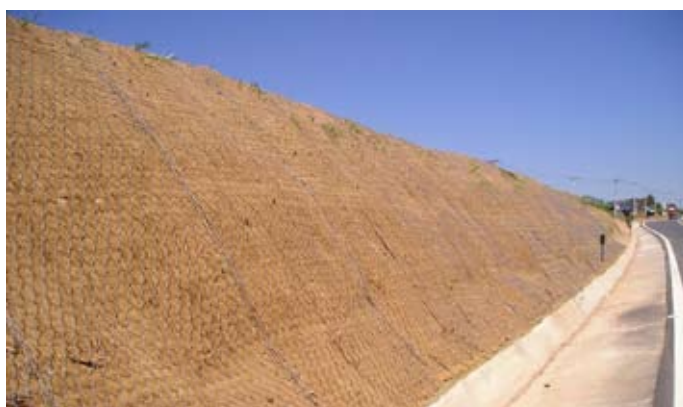
Figura 02. Talude revestido com biomantas BioMac®.

As biomantas BioMac® são totalmente biodegradáveis, pois são constituídas de fibra de coco, confinadas entre duas telas de polipropileno fotodegradável costuradas com fios de juta em ambos os sentidos, o que minimiza, ou até mesmo torna nulo, impactos ambientais associados à sua aplicação. Devido à sua simplicidade técnica e funcional, geralmente são indicadas para situações menos críticas, porém de igual necessidade, como por exemplo taludes altamente erodíveis mas com baixa declividade e/ou extensão (Figuras 2 e 3). As biomantas além de protegerem imediatamente o solo das ações erosivas, também promovem e auxiliam o crescimento da vegetação, criando-se assim uma proteção natural e definitiva para a área em questão.

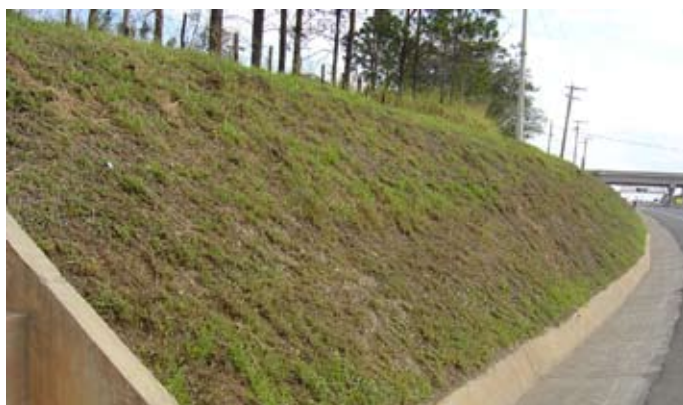
Figura 03. Vegetação desenvolvida sobre o talude revestido.
